Objekt: Schulhaus Melchtal, Parzelle 977, Fruttstrasse 18, 6067 Melchtal  
Bauherrschaft: Gemeinde Kerns, Samerstrasse 5, Postfach, 6064 Kerns

Datum: 14.04.2026 / sb

## Zustandsanalyse - Schulhaus Melchtal

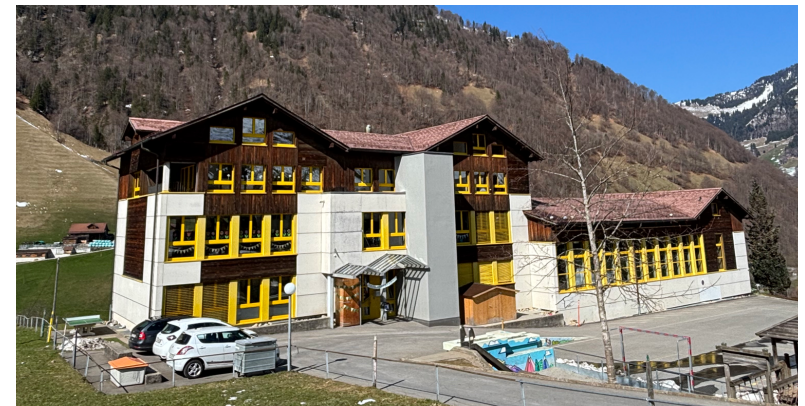
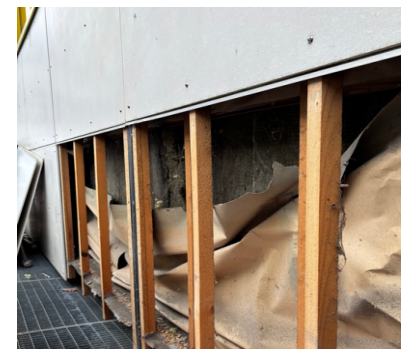
#### Aussenwand / Fassade

Die Fassade mit Zementfaserplatten ist grundsätzlich in einem mittleren Zustand. Die Holzschalung wurde in den letzten Jahren nie nachbehandelt und weist daher starke Abnutzungen auf. Im Sockelbereich sind kleinere Putzschäden und Verfärbungen erkennbar.

Energetisch wurde die Fassade seit dem Jahr 1986 nicht mehr saniert. Anhand der Sondage der Gebäudehülle wurde ein sehr schlechter Zustand der Luft- und Winddichtigkeitsschicht festgestellt.

Die bestehende Gebäudehülle weist einen U-Wert von 0.44 W(m2K) auf und erfüllt somit nicht mehr den heutigen geforderten Grenzwert von 0.25 W(m2K) für Umbauten.

Restlebensdauer: < 10 Jahre

Massnahme: energetische Sanierung mit Gesamtkonzept planen

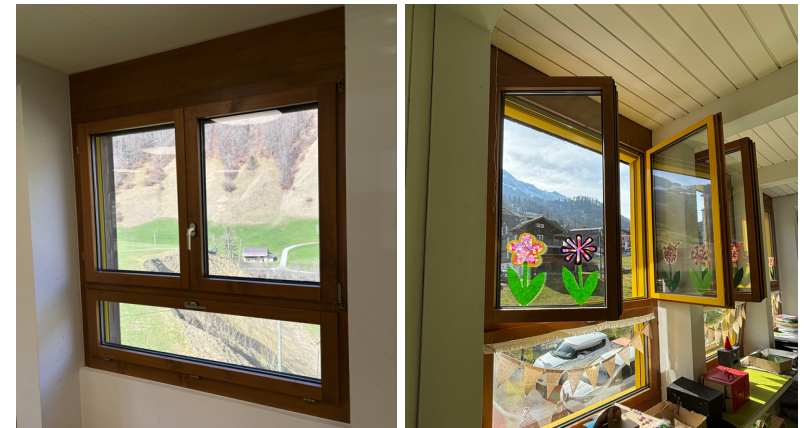
## Fenster

Die Fenster wurden im Jahre 1986 durch neue Holz/Metall-Fenster mit 3-fach Isolierverglasungen ersetzt. Die Fenster sind in einem mittleren Zustand.

Energetisch entsprechen sie jedoch nicht mehr dem aktuellen Standard.

Die bestehenden Holz/Metall-Fenster weisen einen U-Wert von 2.1 W/m<sup>2</sup>K und erfüllen somit nicht mehr den heutigen geforderten Grenzwert von 1.0 W/m<sup>2</sup>K für Umbauten.

Restlebensdauer: < 10 Jahre

Massnahme: energetische Sanierung

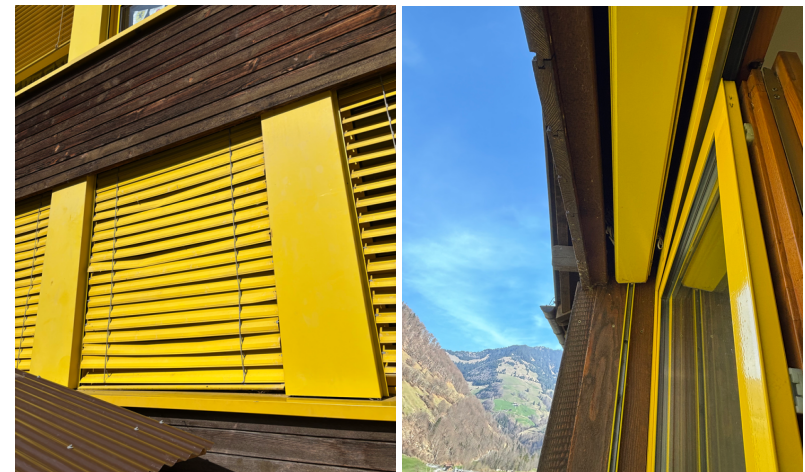
Sonnenschutz /  
Storenkästen

Beim Umbau 1986 wurde auch der Sonnenschutz erneuert. Es wurden Rafflamellenstoren verbaut. Deren Zustand ist mangelhaft und sie weisen deutliche Verschleisspuren auf. Die Storenkästen und Kurbelgehäuseübergänge sind nicht luftdicht ans Fenster angeschlossen.

Restlebensdauer: < 10 Jahre

Massnahme: neue Rafflamellenstoren

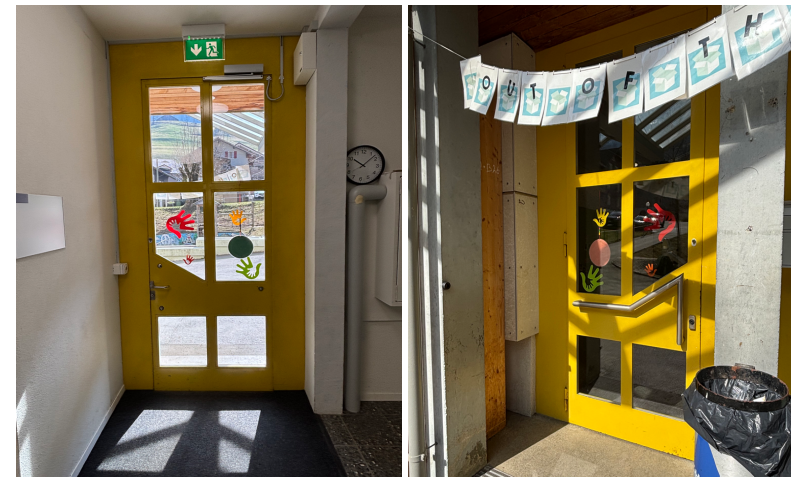
#### Haupteingangstüre

Die Aussentüren stammen allesamt aus dem Jahre 1986. Sie sind zum Teil massiv undicht und weisen starke Verschleisspuren auf. Energetisch entsprechen sie eindeutig nicht dem heutigen Standard. Die Fluchtwegtür der Turnhalle auf den Pausenplatz entspricht teilweise nicht mehr den heutigen Anforderungen.

Restlebensdauer: erreicht  
Massnahme: Ersatz

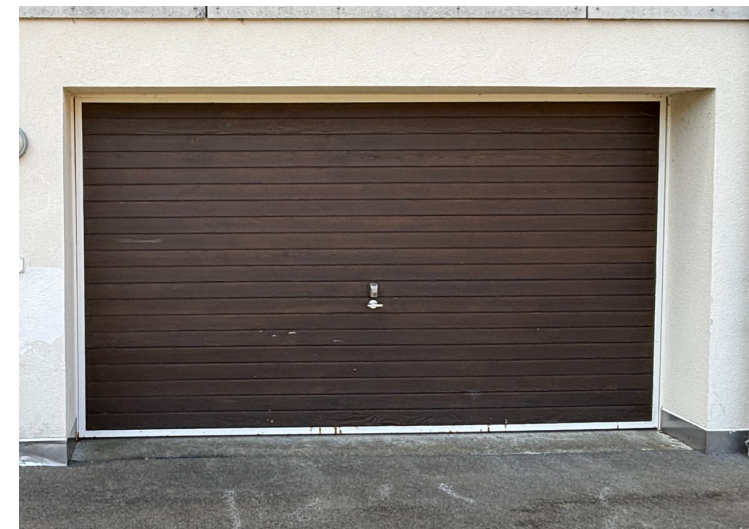
#### Garagentor

Das Metalltor des Feuerwehrlokals mit einer Füllung aus Holz stammen aus dem Jahre 1986. Die Profile sind nicht thermisch getrennt. Energetisch ist der Standard veraltet und erfüllt den heutigen geforderten Grenzwert nicht mehr.

Restlebensdauer: erreicht  
Massnahme: Ersatz

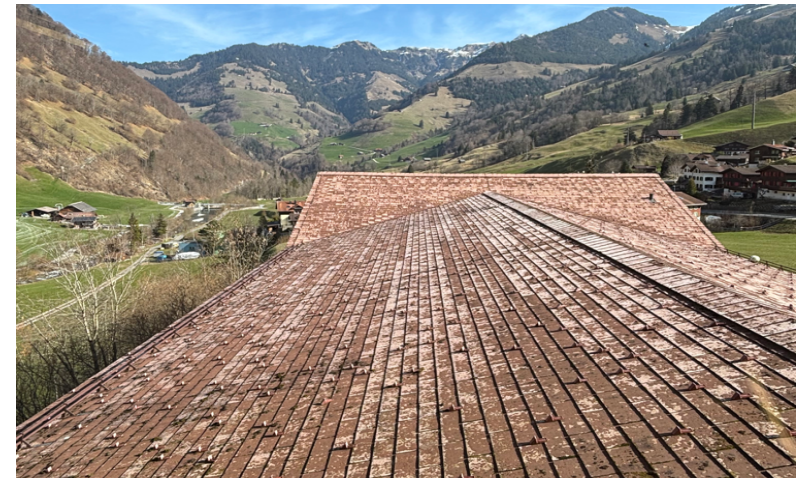
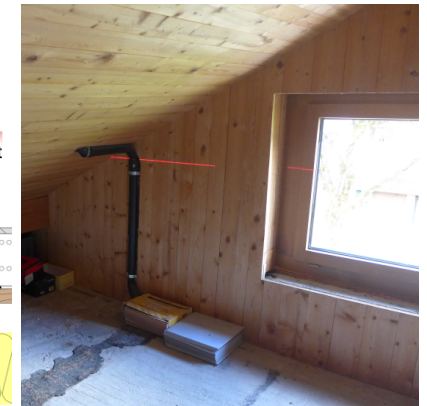
## Steildach

Das Dach aus dem Jahre 1986 mit einer Eindeckung aus kleinformatischen Faserzementplatten und einem Unterdach aus einer Samatex Unterdachbahn ist grundsätzlich eher in einem schlechteren Zustand und hat ihre 40-jährige Lebensdauer erreicht. Die Kehlbleche und Rinnen aus Kupfer sind noch intakt, allfällige Massnahmen sind bei einer Fassaden- sanierung einzuplanen. Ein Blitzschutz ist teilweise vorhanden, dieser entspricht jedoch ohne Anpassungen nicht mehr dem heutigen Stand der Technik.

Energetisch wurde das Dach seit dem Jahr 1986 nicht mehr saniert. Anhand der Begehung wurde ein sehr schlechter Zustand der Luft- und Winddichtigkeitsschicht festgestellt. Dies ist energetisch ungünstig und bringt ein gewisses Schadenrisiko mit sich.

Das bestehende Steildach weist einen U-Wert von 0.35 W/(m<sup>2</sup>K) auf und erfüllt somit nicht mehr den heutigen geforderten Grenzwert von 0.25 W/(m<sup>2</sup>K) für Umbauten.

Restlebensdauer: < 10 Jahre

Massnahme: energetische Sanierung mit Gesamtkonzept planen

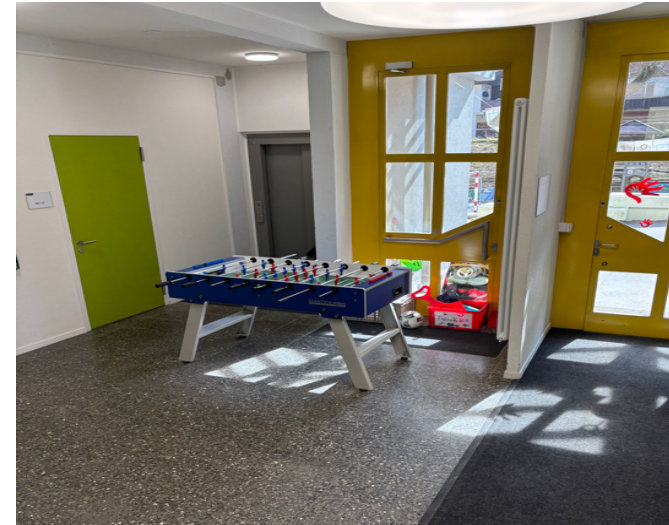
## Korridore / Treppenhaus

Das offene Treppenhaus mit der Vorzone und Korridor verbindet die unterschiedlichen Niveaus zwischen Schulhaus und der Turnhalle. Die Oberflächen sind in einem guten Zustand.

Die unterschiedlichen Niveaus erschweren die Reinigungsarbeiten.

Es sind brennbare Oberflächen wie Möbel und Spielgeräte vorhanden. Dies kann brandschutztechnisch problematisch sein.

Restlebensdauer: > 10 Jahre

Massnahme: Sanierung aufgrund statischer Ertüchtigungen

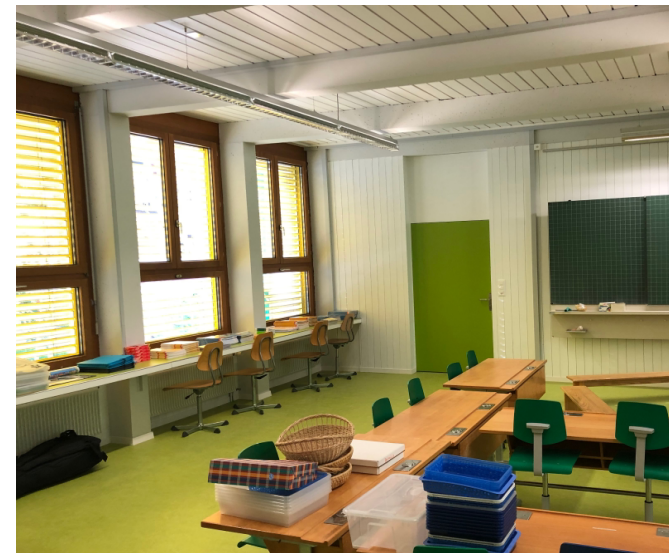
## Bodenbeläge

Die Kunststeinböden im Treppenhaus und in den Korridoren sind in einem sehr guten Zustand.

In den Klassenzimmern ist ein Linoleum verlegt. Dieser ist ebenfalls in einem sehr guten Zustand.

Restlebensdauer: < 10 Jahre

Massnahme: Sanierung aufgrund statischer Ertüchtigungen

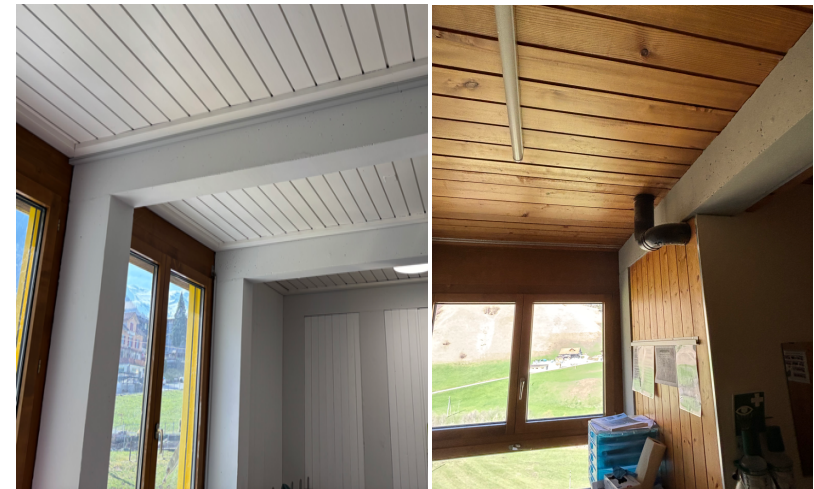
## Wände / Stützen

Die Innenwände bestehen aus einer Holz- oder Metallständerkonstruktion beplankt mit Gipskartonplatten und einer Täferbekleidung und weisen einen mittleren Zustand auf. Der Schallschutz zwischen den Klassenzimmern dürfte aufgrund der Konstruktionen nicht den Empfehlungen der Norm SIA 181 entsprechen.

Die Stahlbetonstützen und Unterzüge sind in einem ungenügenden Zustand, da die geforderten Armierungsüberdeckungen nicht mehr dem heutigen Brandschutz entsprechen.

Restlebensdauer: > 5 Jahre

Massnahme: Brandschutzertüchtigung

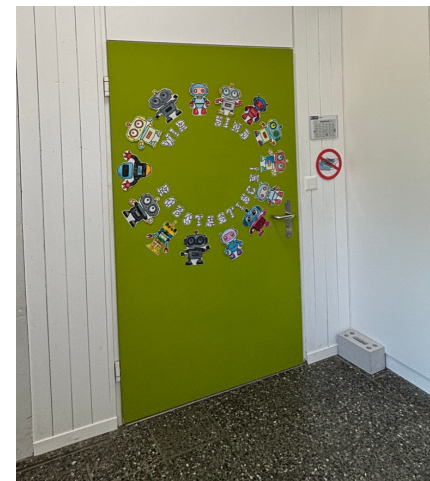
## Innentüren

Die Innentüren zu den Klassenzimmern sind aus Holz und weisen teilweise Verschleisspuren auf. Der Schallschutz ist ungenügend.

Restlebensdauer: erreicht

Massnahme: Ersatz

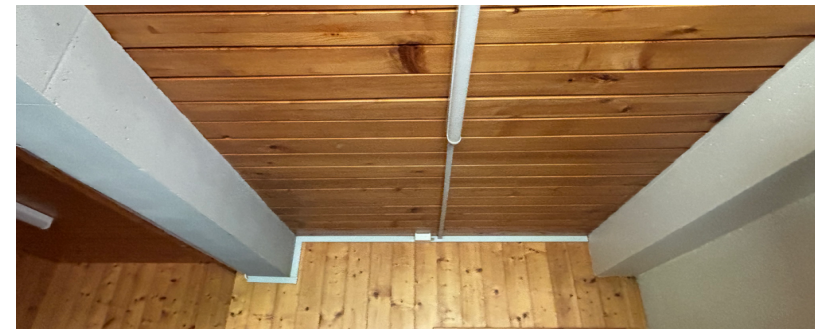
## Decken / Träger

In den Klassenzimmern und in den Vorräumen sind Holzschalungsdecken optisch noch in einem guten Zustand, jedoch der darüberliegende Überbeton weist eine zu niedrige Armierungsbetonüberdeckung auf. Die Betonträger erfüllen die heutigen Anforderungen an den Brandschutz nicht mehr und müssen saniert werden.

Restlebensdauer: erreicht

Massnahme: Brandschutzertüchtigung

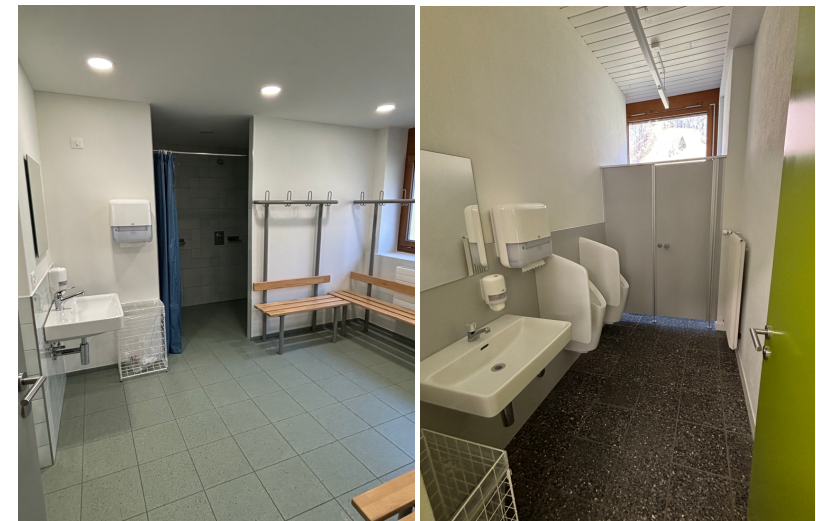
## Nasszellen

Die Nasszellen wurden 2019 saniert und sind vollumfänglich funktionsfähig und in einem sehr guten Zustand.

Restlebensdauer: < 20 Jahre

Massnahme: Sanierung der Böden aufgrund statischer Ertüchtigungen

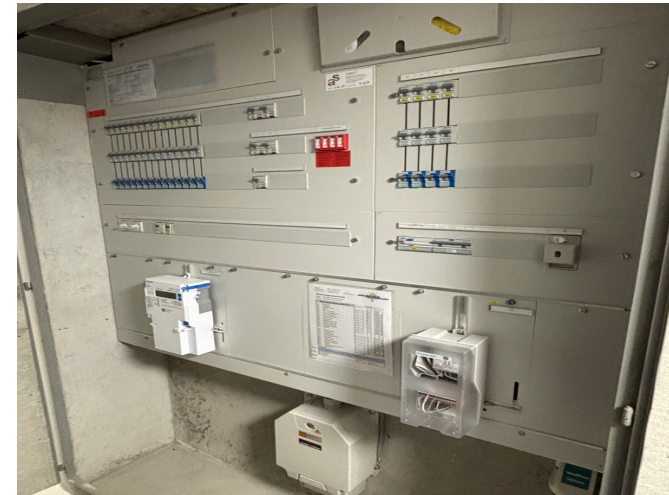
## Elektroinstallationen

Die Elektroinstallationen wurden 2019 saniert und sind vollumfänglich funktionsfähig und in einem sehr guten Zustand.

Die Elektroinstallationen in der Turnhalle sind teilweise erneuert worden. Grösstenteils stammen sie jedoch noch aus dem Jahre 1986 und haben somit ihre Lebensdauer erreicht.

Restlebensdauer: < 20 Jahre

Massnahme: Sanierung infolge Brandschutzertüchtigung

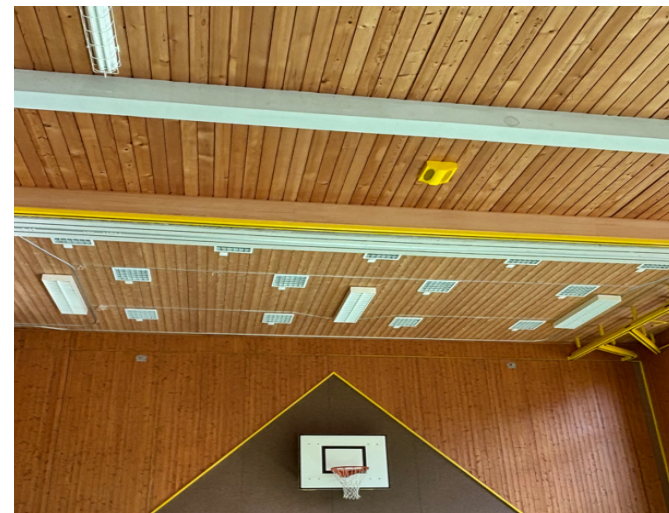
## Beleuchtung

Im Bereich Schulzimmer, Kindergarten, Korridor und Treppenhaus wurde die Beleuchtung 2019 durch LED Aufbau- und Profilleuchten ersetzt.

Die bestehenden FL-Leuchten und Einbauleuchten in der Turnhalle sind nicht energieeffizient und haben ihr Lebensende erreicht und sind komplett zu ersetzen.

Restlebensdauer: erreicht

Massnahme: Sanierung Brandschutzertüchtigung

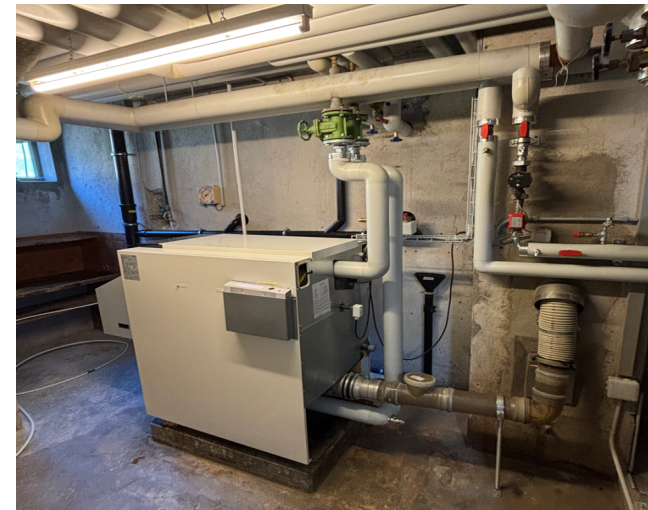
## Heizungsanlage

Die bestehende Wärmeerzeugungsanlage arbeitet mit einem fossilen Brennstoff (Heizöl EL). Der Heizkessel wurde im Jahre 2015 ersetzt und ist in einem guten Zustand. Die Steuerung ist jedoch veraltet. Vom Energiegesetz her muss die Heizungsanlage bei einer Sanierung des Schulhauses auf erneuerbare Energien umgestellt werden.

Restlebensdauer: erreicht  
Massnahme: Ersatz

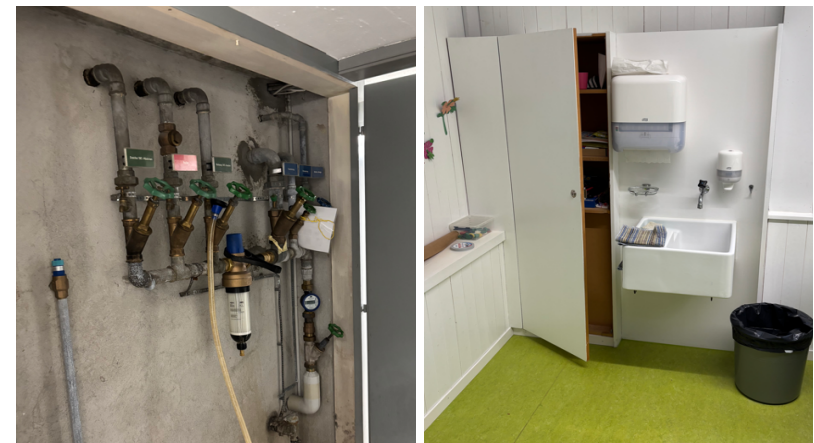
## Sanitär-Installationen

Die Kalt- und Warmwasserverteilung stammt noch aus dem Erstellungsjahr 1986. Die Funktionsfähigkeit ist gegeben. Die sanitären Armaturen sind in einem guten Zustand. In den Klassenzimmern gibt es nur Kaltwasser.

Restlebensdauer: < 10 Jahre  
Massnahme: Sanierung infolge Brandschutzertüchtigung
